# De Zeven Broeders, 2021-2025

Rapport 28 juli 2025, RAP2025.06

Bas Arens & Paul van Dijk

Arens Bureau voor Strand- en Duinonderzoek en La Digue

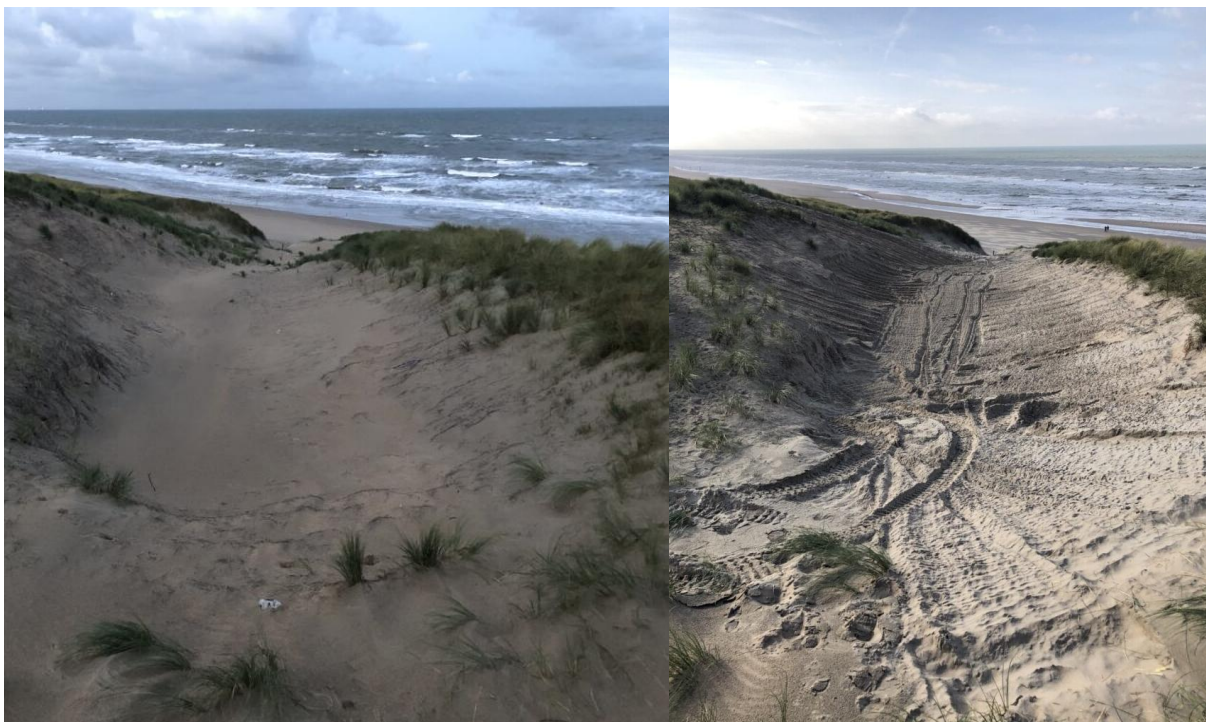
Nabeheer bestaat uit een bewerking met een kleine op afstand bestuurbare frees (Deltrac). Het eerste jaar was het beheer erop gericht wortels te verwijderen. In 2022 is de Deltrac ook ingezet om de verbinding met het strand wat meer open te maken, omdat direct bij de ingang van de kuilen zand ophoopte.

*Figuur 3.9. Voorbeeld van nabeheer.*

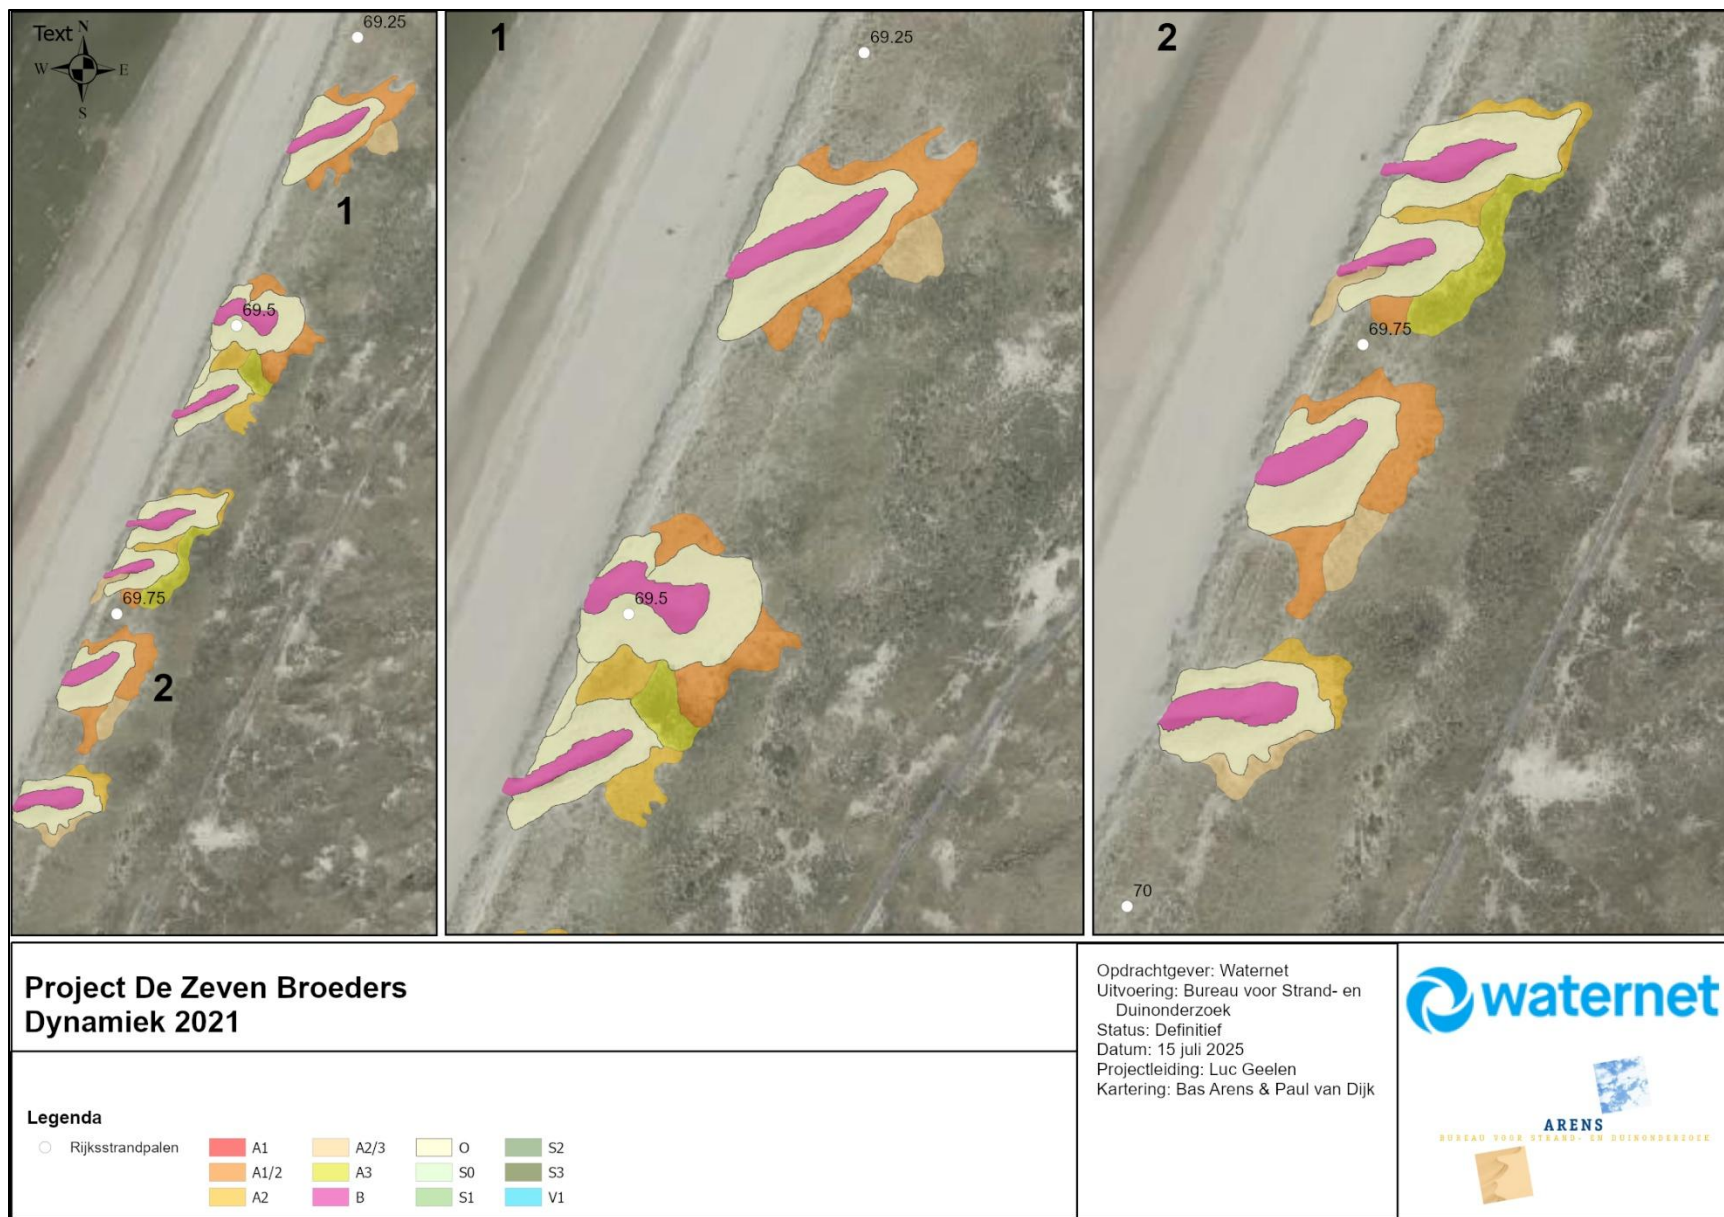
## Bijlage A. Karteringen Dynamiek

Op basis van de luchtfoto's van 2021 en 2024 zijn karteringen van dynamiek gemaakt, waarbij de kartering van 2021 dient als de uitgangssituatie. De gebruikte legenda is volgens Tabel 1 en met een generalisering volgens Tabel 2. De karteringen van 2021 en 2024 zijn opgenomen in Bijlage A. Op basis van de karteringen is onderzocht hoe de oppervlaktes van overstoven en eroderende delen in de loop van de tijd veranderen, voor het gebied in zijn geheel en voor de verschillende kerven.

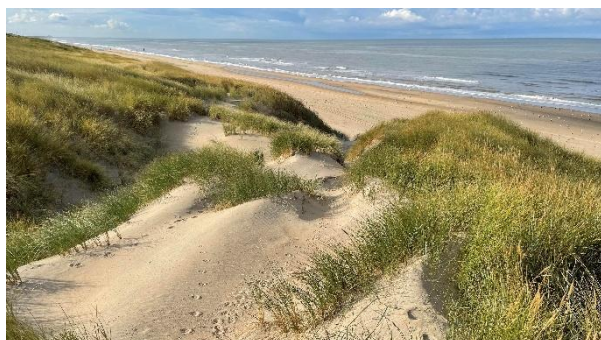
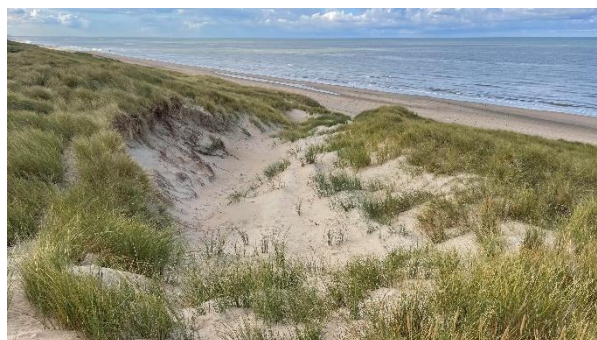
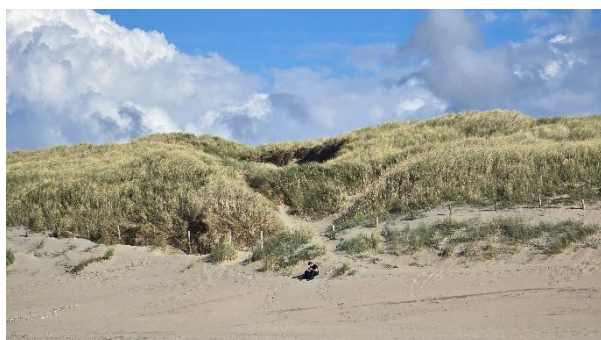
### Broeder 1

Veel helmopslag. De opening is bijna dicht. Op de zuidelijke helling is een storthelling, erosief, op de noordelijke niet. Er staat in de kerf circa 30% helm. De helmopslag vangt zand in, waardoor de binnenkant van de kerf vooral accumulatief is, niet zozeer erosief. Er is daardoor ook weinig doorstuiving. Wel is aan de bovenkant een flinke top zichtbaar, waar veel zand in is ingevangen, maar die nu helemaal begroeid is met helm. Aan de duinvoet staat veel bloeiende helm. De kerf is lang en smal, een soort pijpenlaasje.

**Dringend nabeheer nodig: opening verbreden en helmopslag verwijderen.**

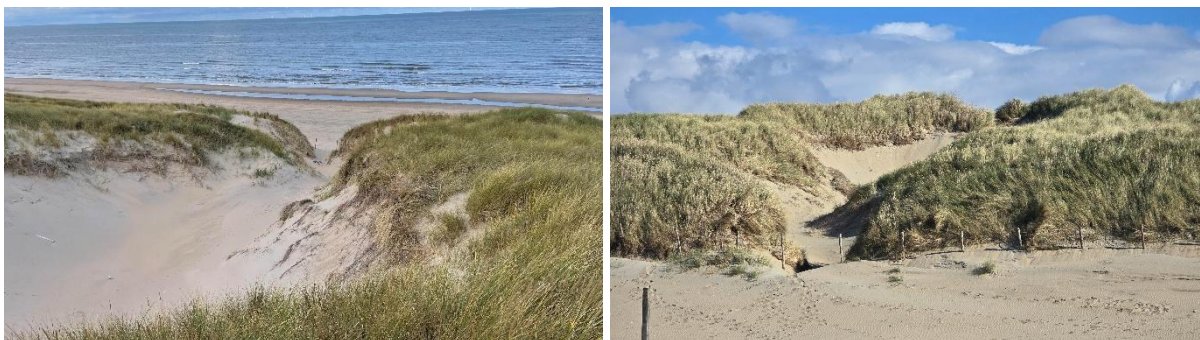
## Broeder 2

Deze oogt meer als een echte kerf. De expositie is afwijkend ten opzichte van de andere kerven, want deze loopt bijna pal west-oost. De binnenkant is kaal, op de noordelijke helling ligt een klifje met een depositiezone eromheen. Deze is grotendeels met helm begroeid, maar er is wel kaal zand zichtbaar. In de kuil/kerf is weinig helm. Er is een opening, maar wel heel smal en ook in een soort van S-vorm, waardoor de wind niet recht de kerf in kan blazen.

**Als nabeheer hoogstens de bobbel bij de ingang weghalen.**

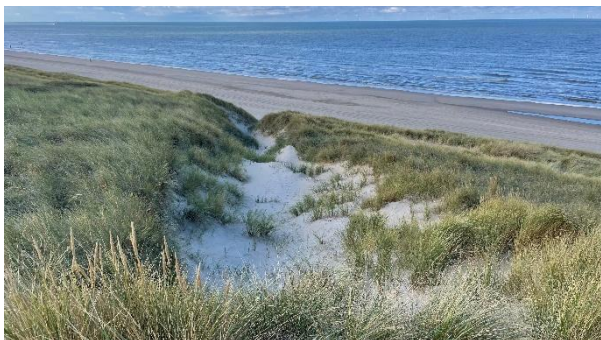
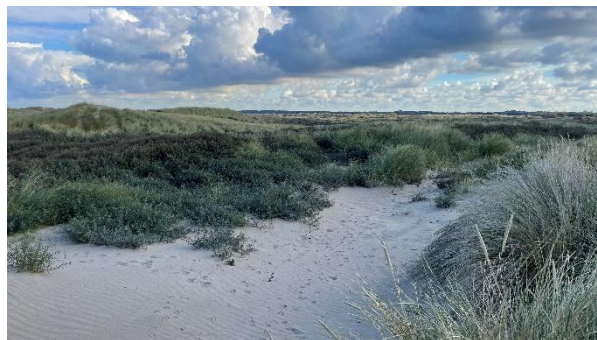
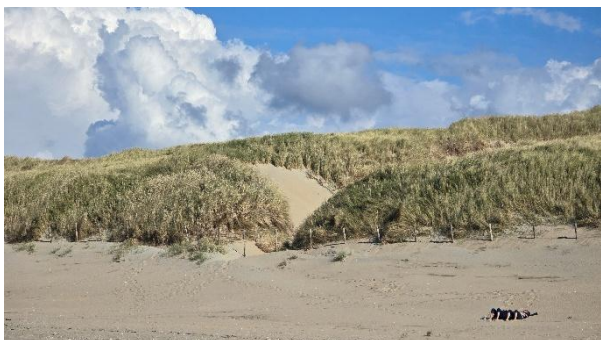
### Broeder 3

Dit is een nog extremere pijpenla, langer en smaller dan Broeder 1. Op de top achter de depositie lijkt een erosieve kuilvorm te liggen, dit zou je een tweede compartiment kunnen noemen. Zowel aan de west- als aan de oostkant hiervan ligt een verhoging (door depositie) met helm, maar daar tussen dus lichte erosie) ook op de verschilkaart 2023-2024. In de kerf ook veel helm met depositie. Geen klifjes, dus eigenlijk geen erosie sporen. De opening is nog smaller dan bij Broeder 2, maar dus wel open. Ook met een slinger naar het strand, de wind zal er niet goed inwaaien.

**Dringend nabeheer nodig: opening verbreden en helmopslag verwijderen.**

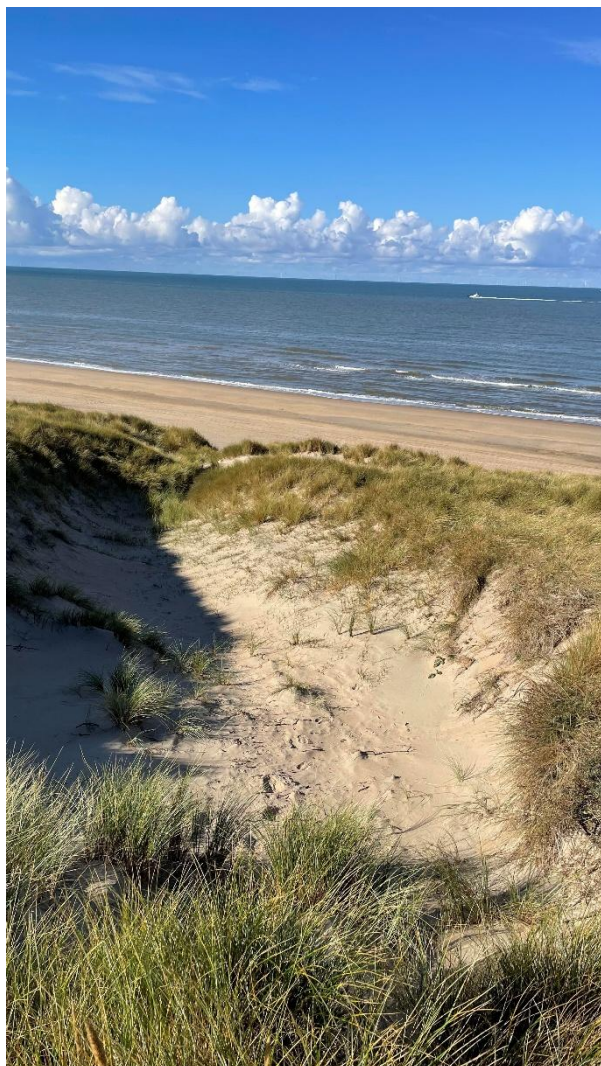
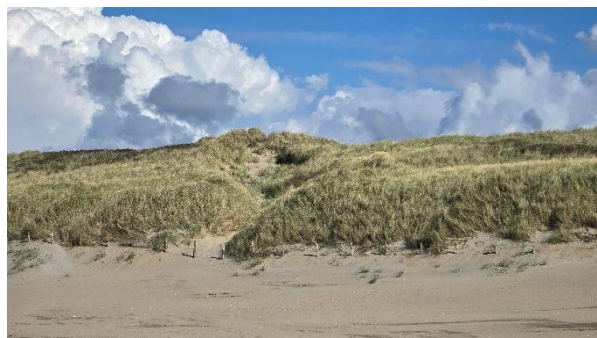
#### **Broeder 4**

Broeder 4 en 5 liggen erg dicht bij elkaar. Broeder 4 heeft geen opening meer naar het strand, is dus eigenlijk een stuifkuil. Broeder 4 heeft een mooie holle vorm, maar heel veel helm en er kruipt ook zandzegge in. De ingang is helemaal verstopt met helm. Alleen aan de bovenkant op beide hellingen is een klein stukje geklief. Op de top ligt wel een kale zand bult, maar staat ook veel helm.

**Dringend nabeheer nodig: opening verbreden en helmopslag verwijderen.**

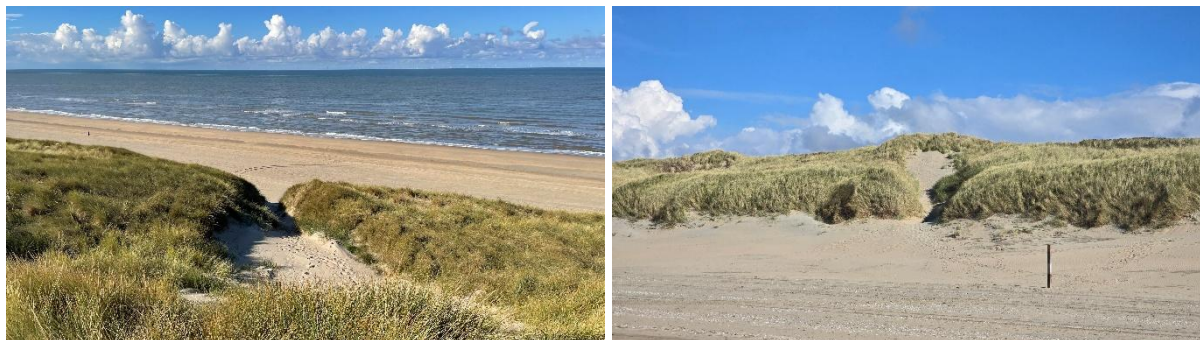
### Broeder 5

Broeder 5 lijkt wel een pad. De opening is heel smal en het middendeel van de kerf ziet er heel vlak uit. Vanaf de ingang een hele nauwe tunnel met helm, daarin opent het, maar geen holle maar vlakke vorm. Komt de opvulling van het strand? Zou de opening weer gaan eroderen?

**Dringend nabeheer nodig: opening verbreden en helmopslag verwijderen.**

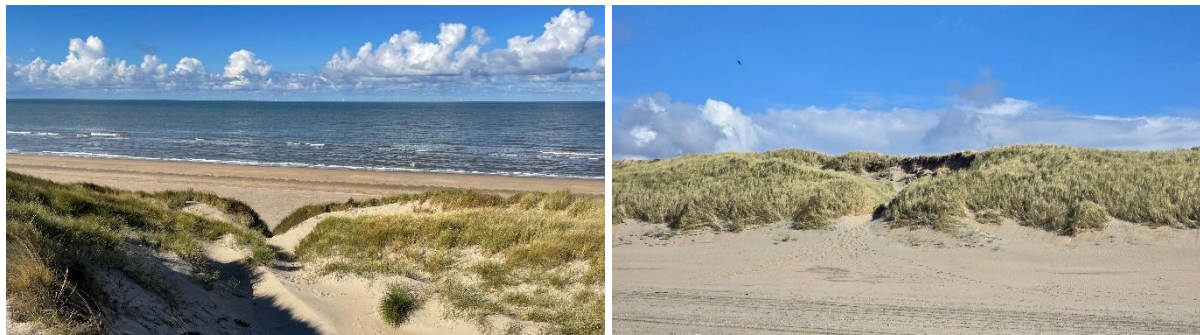
### Broeder 6

Ook hier is de helling aan de zuidkant gekliff en ligt er tegen de noordelijke helling depositie met helm. De kerf ligt in een bocht, vanaf de ingang draait het richting noordoost.

**Dringend nabeheer nodig: opening verbreden en helmopslag verwijderen.**

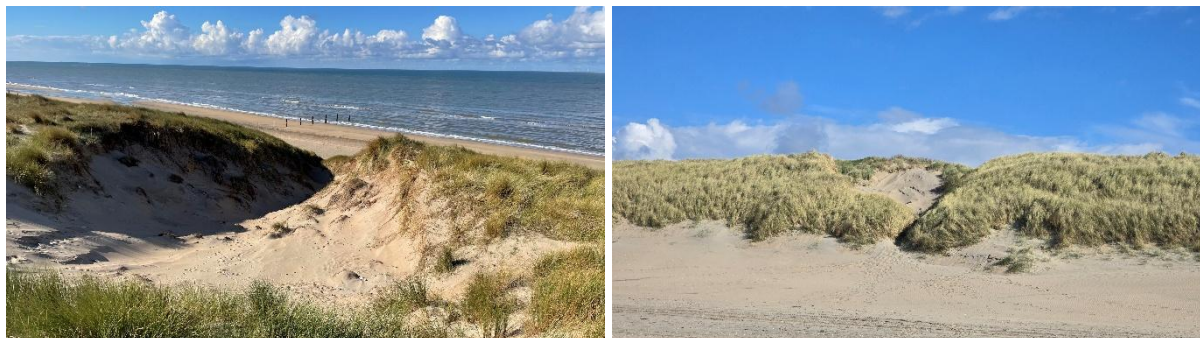
### **Broeder 7**

Deze kerf doet het goed, alleen is de opening dicht en kan er daardoor maar beperkt zand doorstuiven. Beide hellingen zijn gekliff, vegetatie staat vooral op de slumpjes. Er ligt een flink hoge depositiebult, die al vanaf een afstand herkenbaar is.

**Als nabeheer de opening open maken om zandaanvoer vanaf het strand te faciliteren.**
